Drieňok

Internetový profil vody určenej na kúpanie

Členský štát EÚ: Slovenská republika

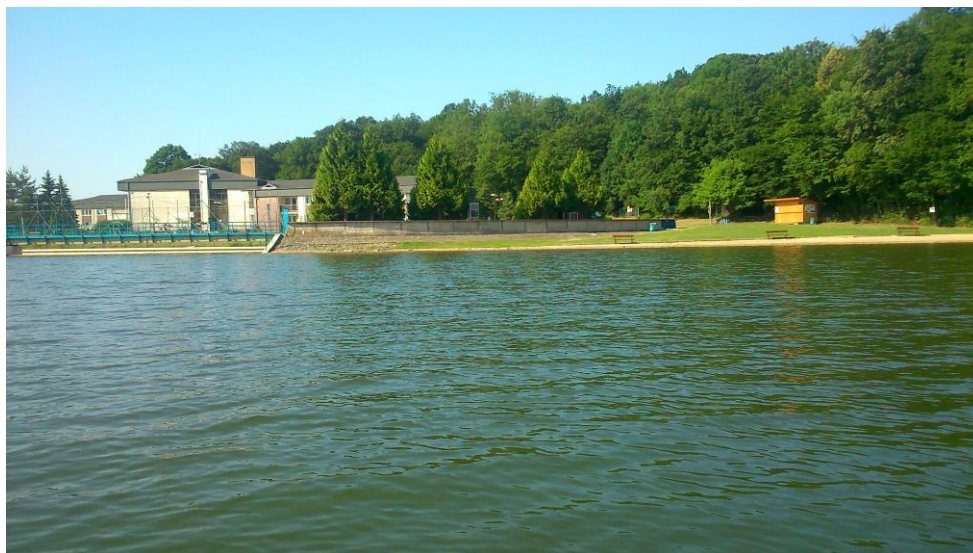
Obr. 3: Drieňok, pláž (zdroj: RÚVZ so sídlom v Rimavskej Sobote)

Štruktúra pláže	štrkovitá, upravená s pozvoľným vstupom do vody
Charakter pláže	prírodný
Celková dĺžka/plocha pláže	70 m/2 450 m ²
Celková plocha lokality	106 450 m ²
Plocha vody na kúpanie	70 000 m ²
Priemerná/max. hĺbka vody na kúpanie	4,0 m/14 m
Priemerná teplota vody počas sezóny	23,5 °C
Obvyklá dĺžka kúpacej sezóny	15.6. – 31.8.

Pláž prírodného kúpaliska je tvorená upravovaným brehom vysypaným dunajským pieskom a zatrávnenu plochou na slnenie. Prechod do vody je pozvoľný, dno piesočnaté. Obmývaná zóna pláže nie je zarastená makrofytmí. Tie sa nachádzajú len v príbrežných zónach Malej obory a v plytčinách vodnej nádrže okolo katastra Drieňany. V príbrežnej zóne mimo oblasti pláže sa vyskytujú porasty trste obyčajnej (*Phragmites australis*) a pálky širokolistej (*Typha latifolia*). V týchto miestach rastú vo vode vo vzdialenosti niekoľkých metrov od brehu vodné cievnaté rastliny ako napr. horčiak obojživelný (*Persicaria amphibia*), riečňanka prímorská (*Najas marina*) a stolístok klasnatý (*Myriophyllum spicatum*).
