Kunovská priehrada

Internetový profil vody určenej na kúpanie

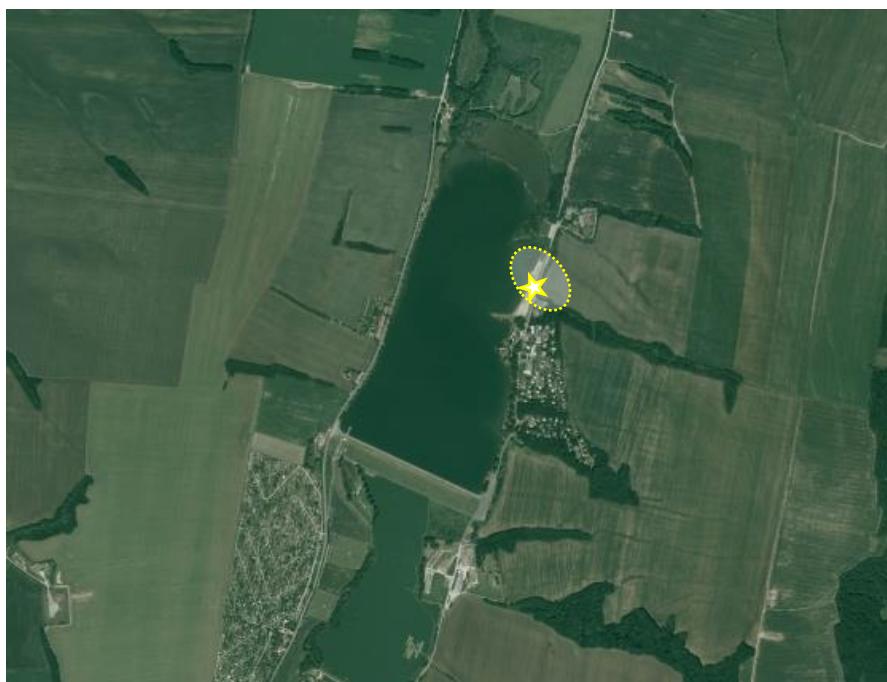
Mapa 2: Letecká snímka VUK

- ★ monitorovacie miesto
- prevádzkovaná pláž

mierka: 1 : 9 600

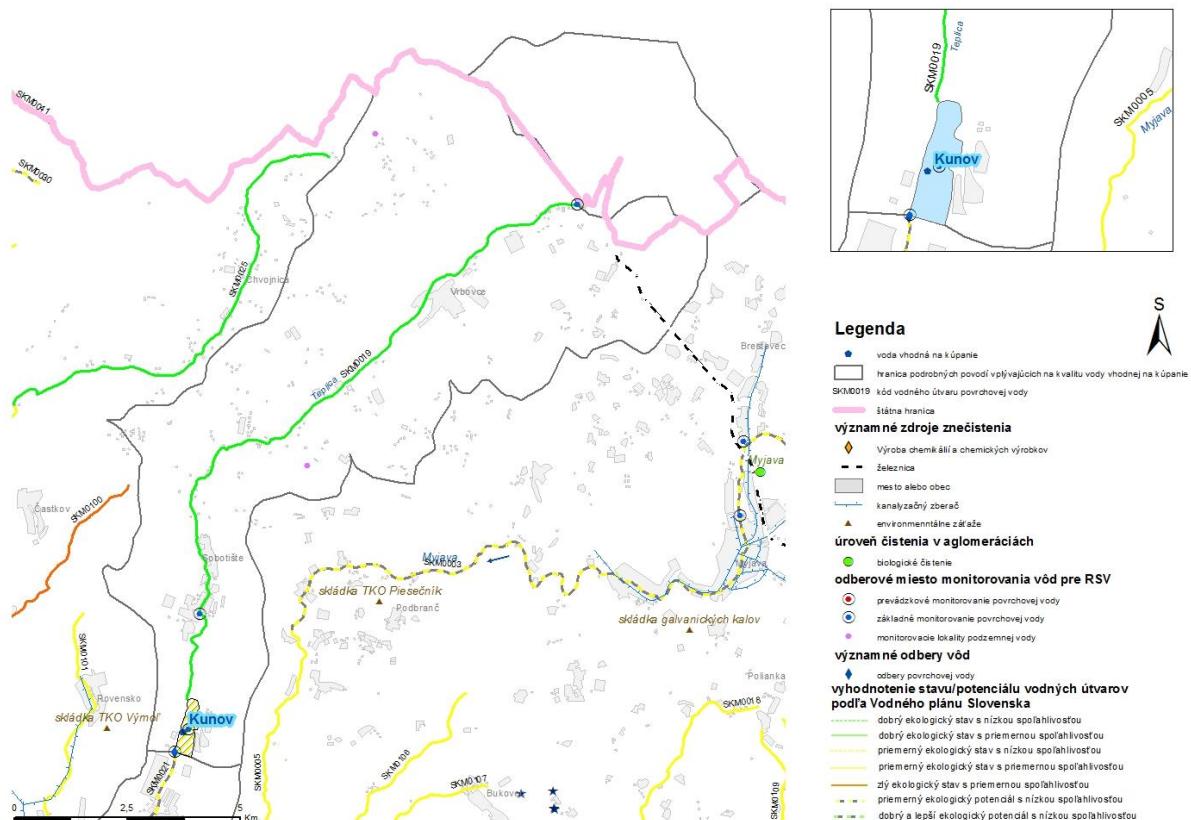
Mapa 3: Oblast' vplyvu (zdroj: VÚVH)

Na prítoku predstavujú znečistenia najmä odpadové vody z obcí Vrbovce (vzdialenosť od priehrad 15 km), Sobotište (vzdialenosť 4 km) a roztrúsené usadlosti okolo rieky Vrbovčianky.

Ďalším zdrojom znečistenia je poľnohospodárska činnosť – hnojenie umelými a prírodnými hnojivami okolitých poľnohospodárskych pozemkov.
