Vindšachtské jazero

Internetový profil vody určenej na kúpanie

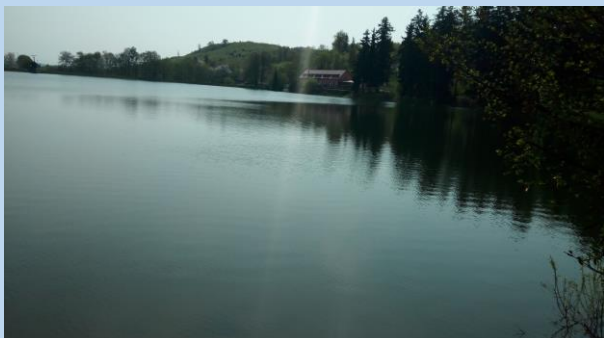
Kraj: Banskobystrický	
Obec: Štiavnické Bane	
ID vody na kúpanie: SKREK012	
Spôsob vyhlásenia vody určenej na kúpanie (ďalej len „VUK“): Lokalita Vindšachtské jazero bola vyhlásená Všeobecne záväznou vyhláškou Krajského úradu životného prostredia v Banskej Bystrici č. 6/2005 z 18. mája 2005, ktorou sa vyhlasujú vody určené na kúpanie a určujú povrchové vody určené pre život a reprodukciu pôvodných druhov rýb za vodu určenú na kúpanie.	Obr. 1: Vindšachtské jazero (zdroj: RÚVZ so sídlom v Žiari nad Hronom)

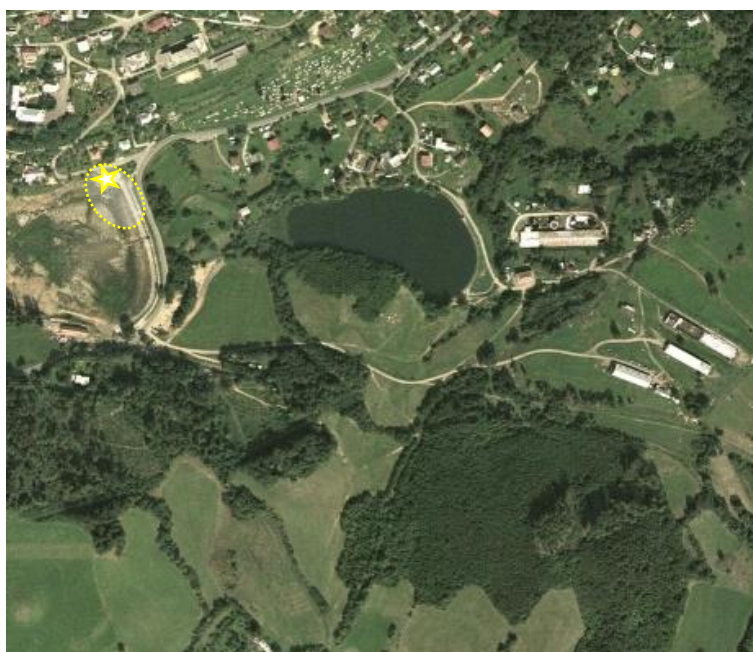
Mapa 2: Letecká snímka VUK

Súradnice monitorovacieho miesta		x	y
Súradnicový systém	ETRS89	18,8556	48,4340
	S-JTSK	-441 675,2808	-1 260 320,8326
